Gemeinde Klaus

Ortskanalisation

Kanalkataster Teil 1

Hausanschlusserfassung

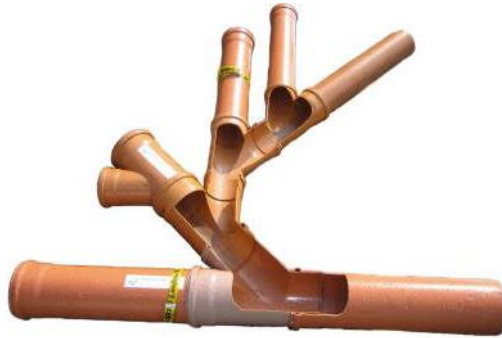
In den meisten Fällen handelt es sich dabei um verästelte und weit verzweigte Leitungssysteme.

Selten wurden in früheren Zeiten bei Abzweigungen und Einleitungen Anschluss- und/oder Kontrollschächte errichtet. Diese Bedingungen und die oftmals fehlende planliche Dokumentation der Leitungen erschweren die Inspektion und Prüfung dieser Anlagen.

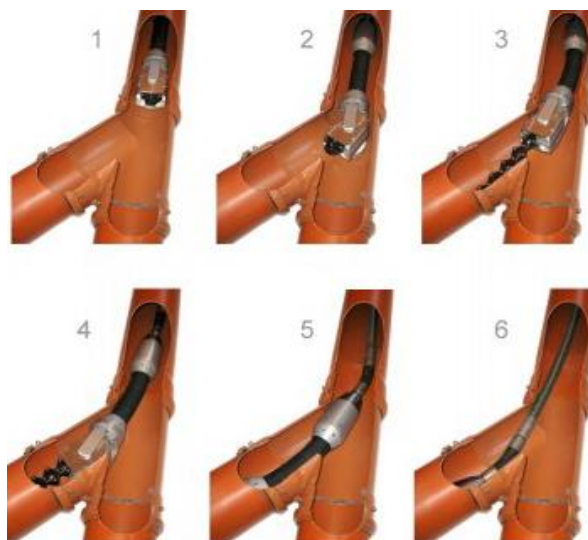
Die Fa. Helbok setzt für die Erfassung der Hausanschlussleitungen eine sogenannte „Lindauer Schere“ ein. Die Lindauer Schere ist ein Kamerasystem mit einer abbiegefähigen Farb-Dreh-Schwenkkopfkamera. Die Technik erlaubt es, ausgehend von Revisionsöffnungen und Schächten, das gesamte Grundstücksentwässerungssystem mit allen Abzweigen und Verästelungen zu inspizieren und zu dokumentieren und gleichzeitig, über eine 3-dimensionale Sensorik, in der genauen Lage zu erfassen. Der Vortrieb in den Leitungen erfolgt über einen Spülschlauch mit Wasser. Dadurch werden die Leitungen gleichzeitig gereinigt.
